Christian Kunze*, Peter Schmidt**

Internationale Erfahrungen in Sanierungsprojekten: Lermontov (Rußland), Mailuu Suu (Kirgistan), Kitwe (Zambia)

1. Einführung: Sanierungsprojekte im Entwicklungs- und Schwellenländern

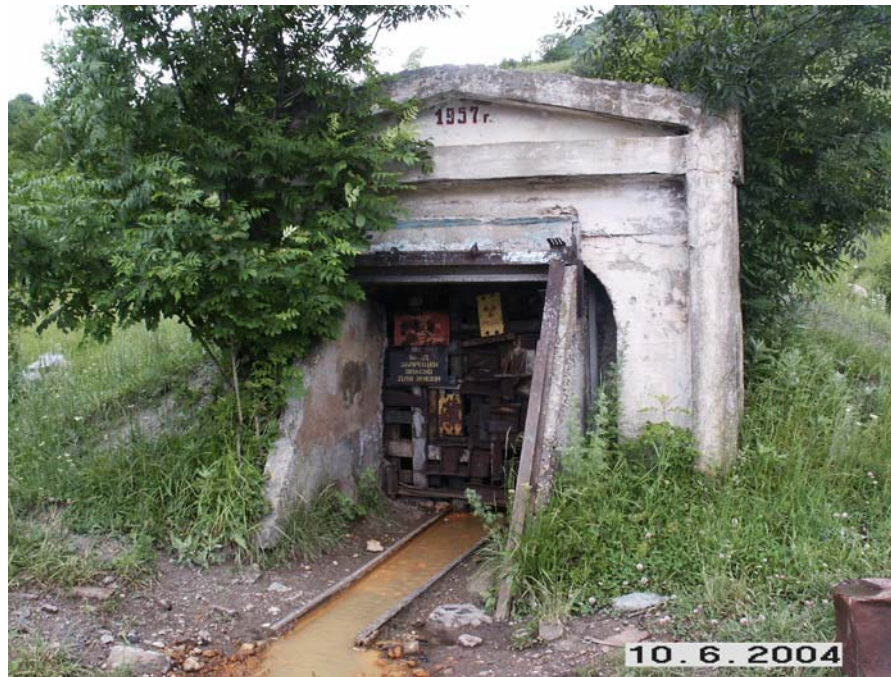
Abbildung 1 Stollenmundloch des Bergwerkes Byk, Lermontov

- die Stabilisierung und Abdeckung der Halden,
- den Verschluss der Stollenmundlöcher (Sicherung gegen unbefugtes Betreten bei gleichzeitiger Sicherung des Wasserabflusses),
- das Wassermanagement einschließlich
 - Fassung der kontaminierten Wässer,

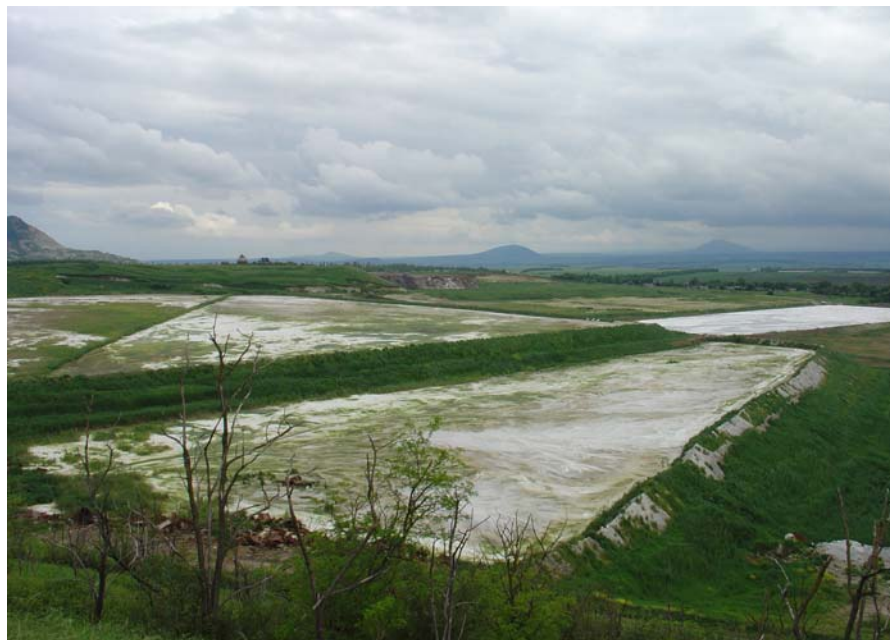
Abbildung 2 Schlammteich des Aufbereitungsbetriebes "Almaz" am Standort Lermontov, mit Phosphogips-Abdeckung aus der Düngemittelherstellung

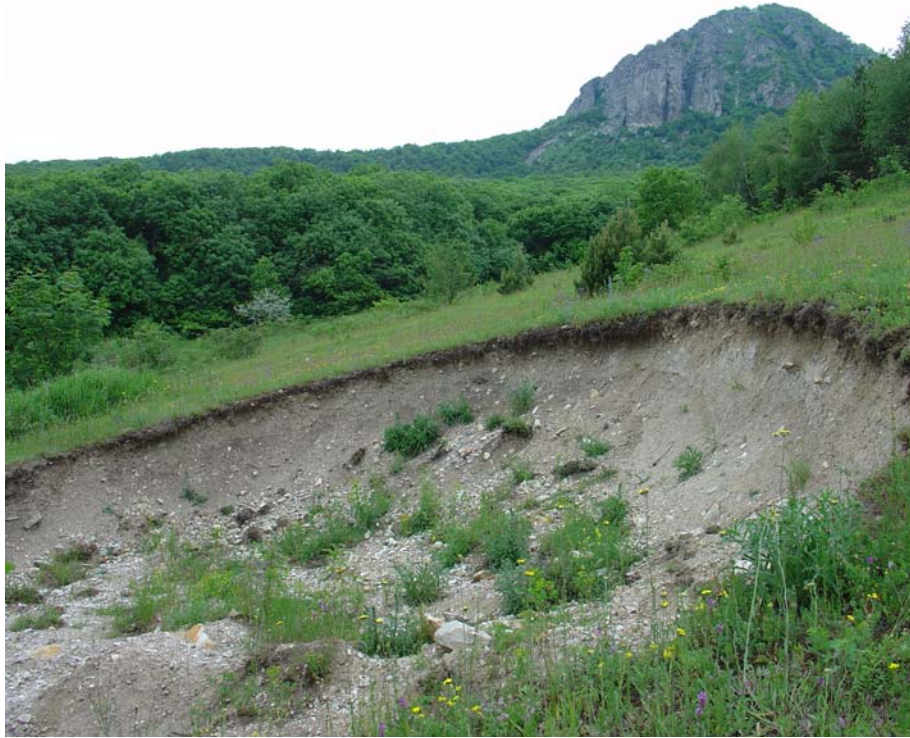
Die Gruben sind teilweise noch zugänglich und müssen gegen unbefugten Zutritt gesichert werden, an einzelnen Halden werden Rutschungen beobachtet, die zu stabilisieren sind.

Abbildung 3 Rutschungen an einer Halde in Lermontov

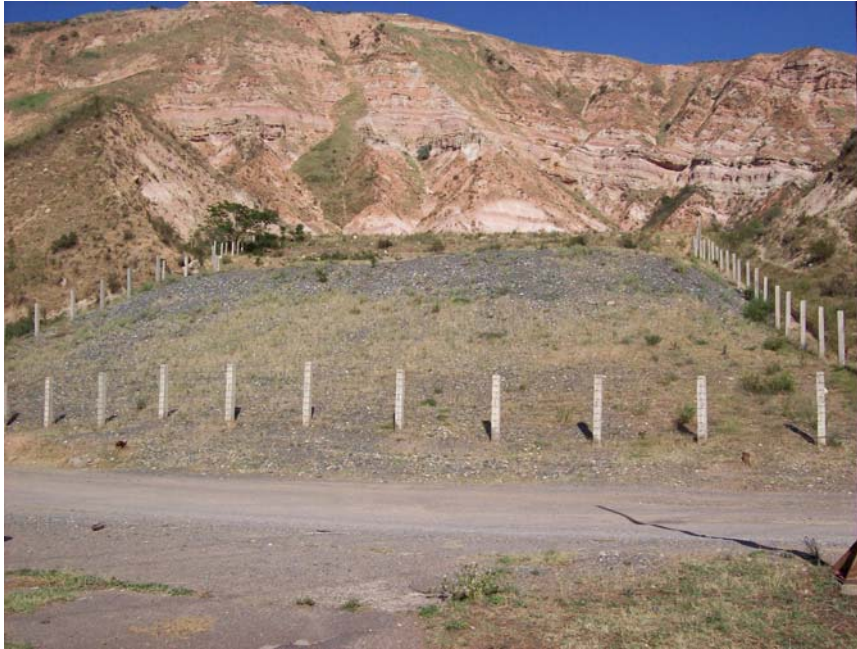
Abbildung 4 Tailings Pond (TP) 3 im engen Tal des Flusses MailuuSuu, Kirgistan

Die Situation in Mailuu Suu ist gekennzeichnet durch eine hohe seismische Aktivität, was bei einigen wenigen Schlammteichen (Tailings Ponds, TP) zur strukturellen Instabilität führt. Betroffen davon ist jedoch insbesondere der sogenannte TP 3, dessen Tailings teilweise wassergesättigt und aufgrund ihrer geringen Scherfestigkeit fließfähig sind. Im Ergebnis eines plötzlichen Dammbrochs würden einige 10.000 m³ radioaktiven Materials in den Fluss Mailuu Suu gelangen und sich stromab auf Überschwemmungsflächen ablagern. Der Eintrag dieser Menge radioaktiven Tailingsmaterials in die Vorflut ist sowohl unter Strahlenschutzgesichtspunkten als auch unter dem Aspekt guter bergbaulicher Praxis unbedingt zu vermeiden, so dass nach eingehendem Variantenvergleich die Umlagerung von TP 3 auf einen höher gelegenen, logistisch gut zu erreichenden und geotechnisch stabilen Schlammteich (TP 6) beschlossen wurde.

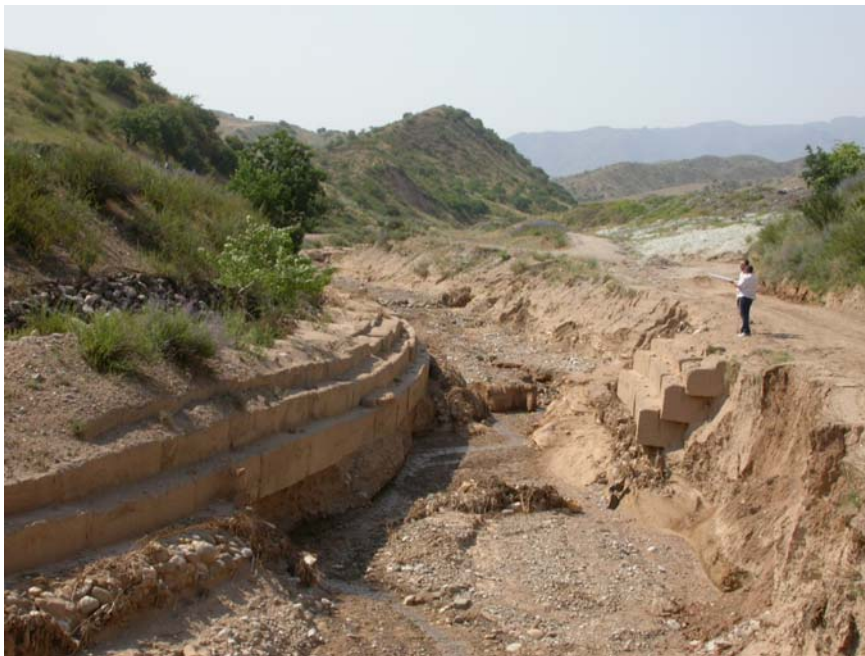
Die bergbaulichen und Aufbereitungsrückstände wurden größtenteils unmittelbar an den Ufern des Mailuu Suu und seiner zahlreichen Nebenflüsse abgelagert. Dadurch kommt es in Hochwasserperioden, z.B. während der Schneeschmelze, zur Erosion von kontaminiertem Material und in der Folge zum weiteren Eintrag von radioaktivem Material in das Flussbett (siehe Abbildung 5).

Abbildung 5 Erosion von Tailingsmaterial, welches in unmittelbarer Nähe zum Flussbett (bzw. darin) abgelagert wurde

Die unkontrollierte Erosion von Halden- und Tailingsmaterial durch den saisonal stark wasserführenden Fluss Mailuu Suu und seine Nebenflüsse führt zwar nicht unmittelbar zu einer Überschreitung des Dosisrichtwertes von 1 mSv/a für die Bevölkerung, ist aber aufgrund der langfristigen Deposition radioaktiven Materials flussabwärts und über die nahegelegene Grenze zu Usbekistan nicht mit der internationalen Best Practice vereinbar. Maßnahmen zur mittelfristigen Sicherung bzw. Stabilisierung der Halden und Tailings gegen Erosion bestehen deshalb im wesentlichen im Einbau von Gabionen entlang der Flussläufe in Bereichen mit besonders starker Erosionswirkung. Die Haltbarkeit dieser technischen Maßnahmen war bewusst auf einen Zeitraum von nur wenigen Jahren ausgelegt, da in der Zukunft die Umlagerung der erosionsgefährdeten Tailings und Halden geprüft und umgesetzt werden soll.

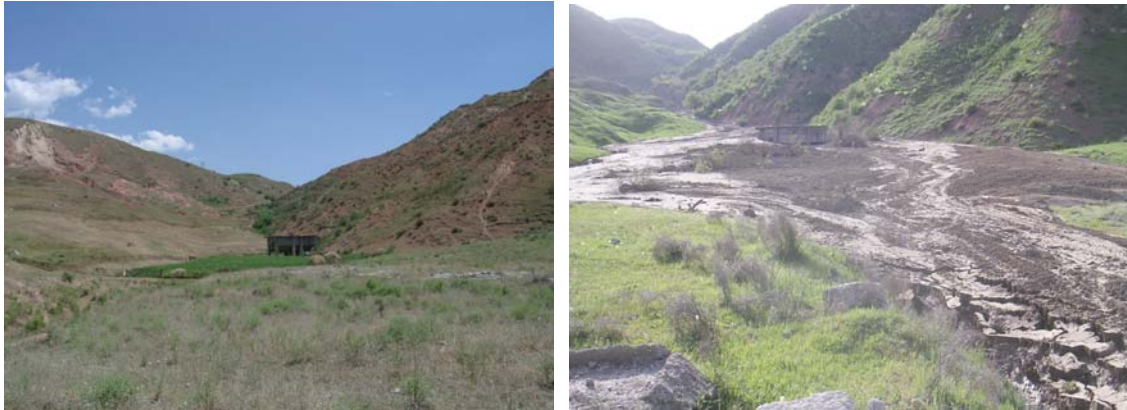
Ein weiterer kritischer Faktor sind die Rutschungen und Schlammlawinen in den engen Flusstälern und von den steilen Berghängen, die in Zeiten starker Niederschläge sowie bei den für diese Region relativ häufigen seismischen Ereignissen besonders begünstigt werden, siehe Abbildung 6. Erdbeben und Schlammlawinen stellen sowohl für die Infrastruktur (v.a. Straßen) und privates Eigentum als auch für die Stabilität der Halden und Tailings ein dauerhaftes und technisch nur mit großem Aufwand zu beherrschendes Risiko dar.

Abbildung 6 Schlammlawine in der Nähe der zu sanierenden Halden 1 und 2 im Tal des Flusses Kulmen Sai. Links: 2005, rechts: 2007

Langfristige Maßnahmen umfassen die Reprofilierung, Umlagerung und Abdeckung besonders instabiler bzw. erosionsgefährdeter Halden und Tailings. Im Rahmen des Projektes wurde zunächst die Umlagerung der stark durch den Bach Kulmen Sai erodierten Halde 1 auf die Halde 2 sowie die nachfolgende Profilierung des so entstandenen Haldenkomplexes und die Errichtung von langfristigen Schutzmaßnahmen gegen Erosion und Schlammlawinen (siehe Abbildung 6) geplant und umgesetzt.

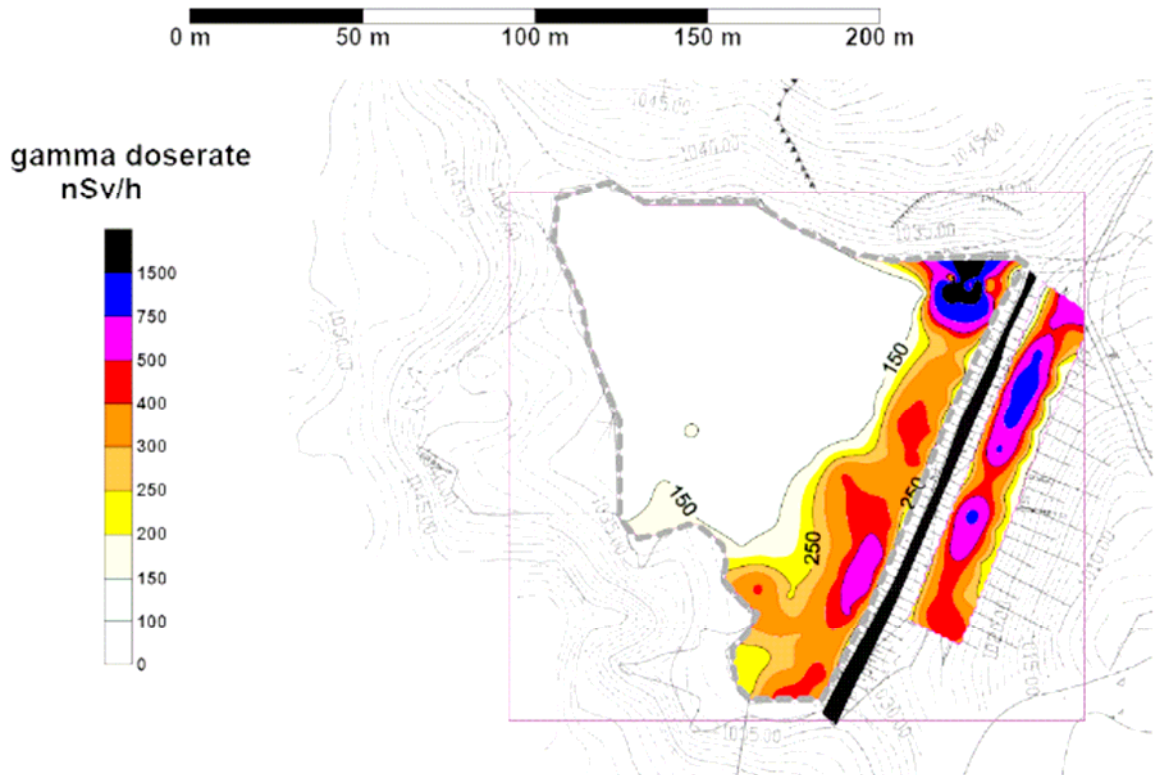
Während die Tailings größtenteils vollständig mit einer inerten Bodenschicht abgedeckt sind, so dass die Ortsdosisleistung in der Größenordnung des lokalen Hintergrundes (ca. 200 nSv/h) liegt, ist dies bei den meisten Halden nicht der Fall. Punktuell ist auch die Abdeckung auf den Tailings schadhaft, was wahrscheinlich auf Erosionsprozesse zurückzuführen ist. An diesen Stellen sind die Ortsdosisleistungen relativ hoch, wie in Abbildung 7 beispielhaft gezeigt ist.

Abbildung 7 Hot-spot der Ortsdosisleistung auf einem Tailings Pond (TP 5) aufgrund schadhafter Abdeckungen

- Abdeckung von Hot-Spots (kleinräumige unabgedeckte Bereiche auf Tailings Ponds) mit einer einige Dezimeter dicken Schicht aus inertem Erdmaterial,
- Herstellung neuer bzw. Reparatur bestehender, aber defekter Wasserabführungssysteme, Verrohrung von Drainagekanälen zur Verhinderung der direkten Nutzung des Sicker- und Oberflächenwassers,
- Aufstellen von Warnschildern und Zäunen,
- Verteilung von Informationsmaterial an die Bevölkerung zur Umweltsituation in Mailuu Suu und geplanten Sanierungsmaßnahmen.

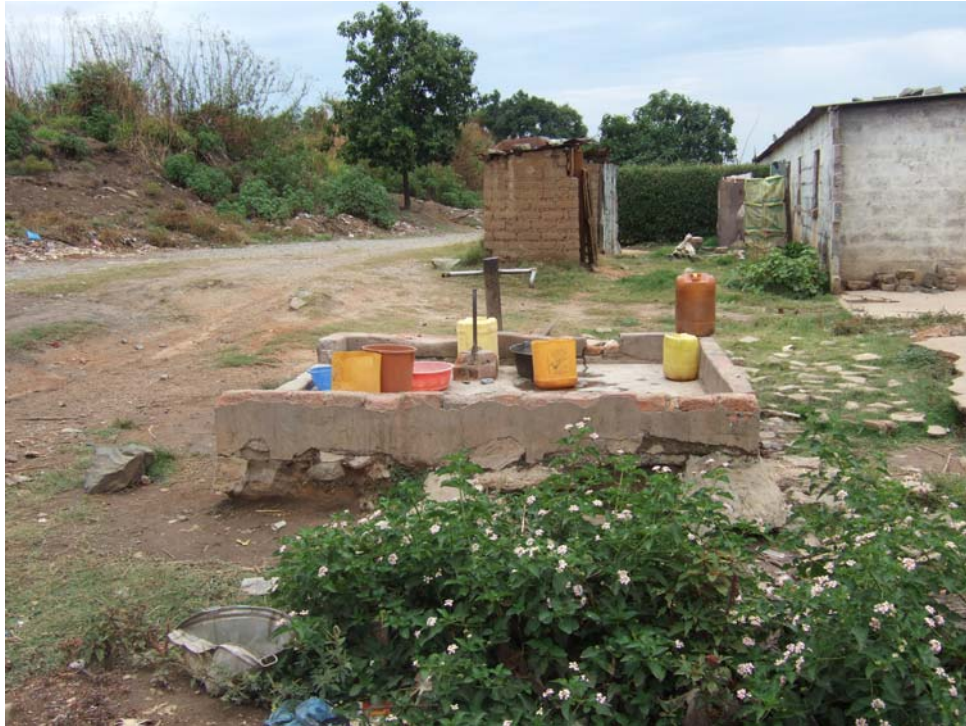
Das von der Weltbank finanzierte Sanierungsprojekt ist in das Copperbelt Environmental Program (CEP) eingebunden, bei dem die AMCO-Siedlung aufgrund von Senkungen des untertägigen Grubengebäudes umgesiedelt wird [20]. Die Tailings Ponds befinden sich in unmittelbarer Nähe zur AMCO-Siedlung, siehe Abbildung 8.

Abbildung 8 AMCO-Siedlung in unmittelbarer Nähe zu den Urantailings (flache Böschungen der Tailings Dumps sind im Hintergrund sichtbar)

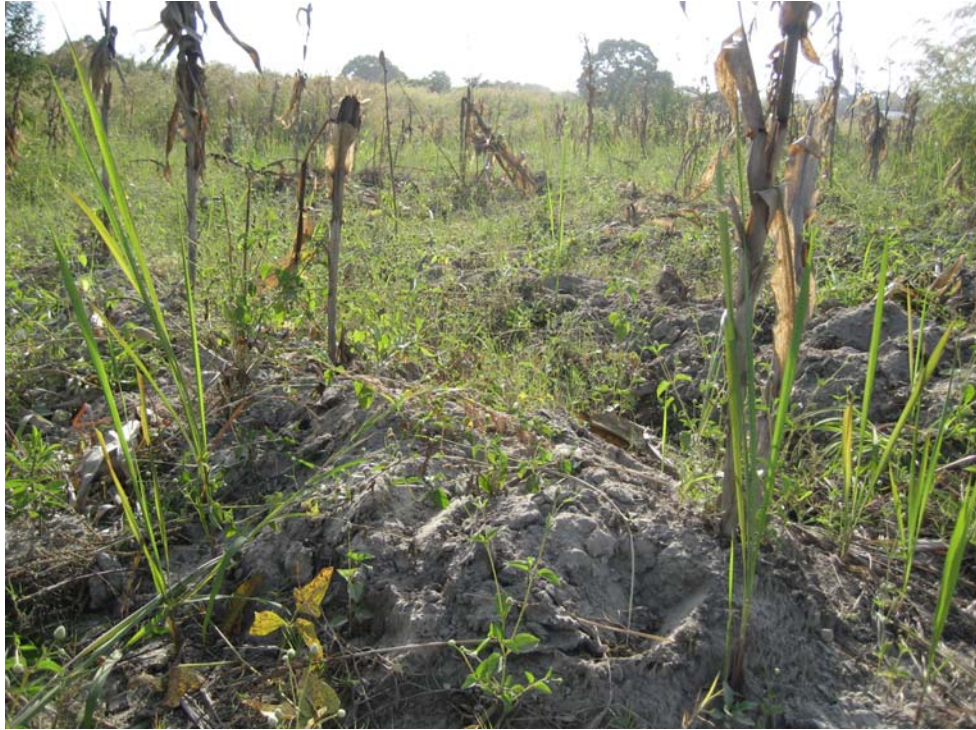
Das Hauptproblem am Standort besteht in der extremen Armut der lokalen Bevölkerung, woraus unter anderem die landwirtschaftliche Nutzung der Tailings in unmittelbarer Nähe der Wohnbebauung durch die Bevölkerung und damit eine erhebliche radiologische Belastung resultieren. Aktuell wird die Oberfläche der weitgehend unabgedeckten Tailings landwirtschaftlich genutzt (siehe Abbildung 9). Um den Einfluss der Radioaktivität der Tailings auf die angebauten Lebensmittelpflanzen zu untersuchen, wurde Biomasse entnommen und radiochemisch untersucht.

Abbildung 9 Landwirtschaftlich genutzter Bewuchs auf der Tailingsoberfläche

Nach eingehender Prüfung verschiedener Sanierungsvarianten und Diskussion mit den lokalen Behörden und Entscheidungsträgern bei Mopani Copper sowie ZCCM-ICH wurde die Umlagerung

der Uranaufbereitungsrückstände in einen Tailings Pond von Mopani, der in den nächsten Jahren überspült wird, als Vorzugsvariante herausgearbeitet. Damit können die Dosisbeiträge über den Nahrungsmittelpfad vollständig beseitigt werden. Dosisbeiträge über den Grundwasserpfad können auch zukünftig aufgrund der hydraulischen Verhältnisse im Tailingskörper sowie der lokalen hydrogeologischen Bedingungen weitestgehend ausgeschlossen werden.

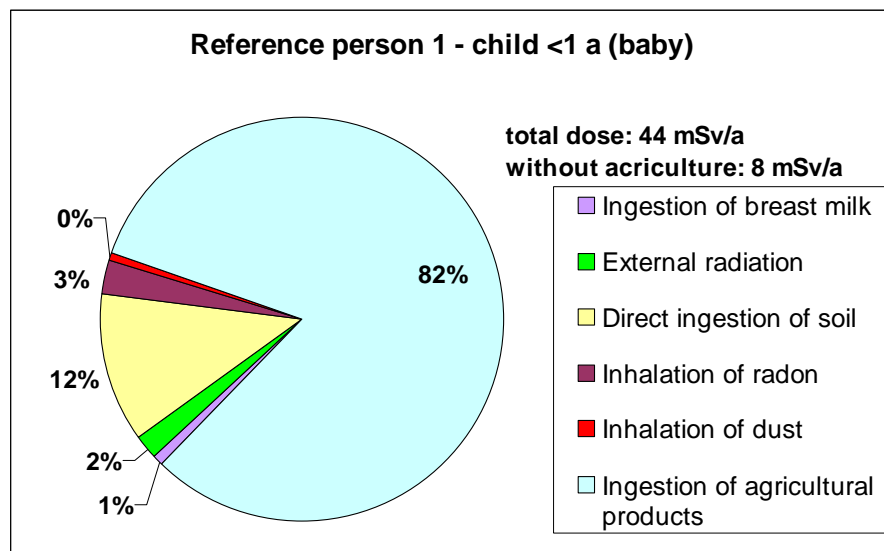
Dass aus der landwirtschaftlichen Nutzung erhebliche Dosisbeiträge über den Nahrungsmittelpfad resultieren, ist in Abbildung 10 für ein Kleinkind beispielhaft dargestellt. Aber auch die Ingestion des unabgedeckten Materials, insbesondere durch Kleinkinder, trägt erheblich zur Strahlenexposition der Bevölkerung bei. Eine Sanierung der Tailings ist damit unter Strahlenschutzgesichtspunkten unumgänglich.

Abbildung 10 Dosisbeiträge zur effektiven Dosis der Referenzperson "Säugling"
